# COMUNE DI SAUZE DI CESANA

## PIANO REGOLATORE GENERALE

## ALLEGATO TECNICO

### Relazione geologico-tecnica

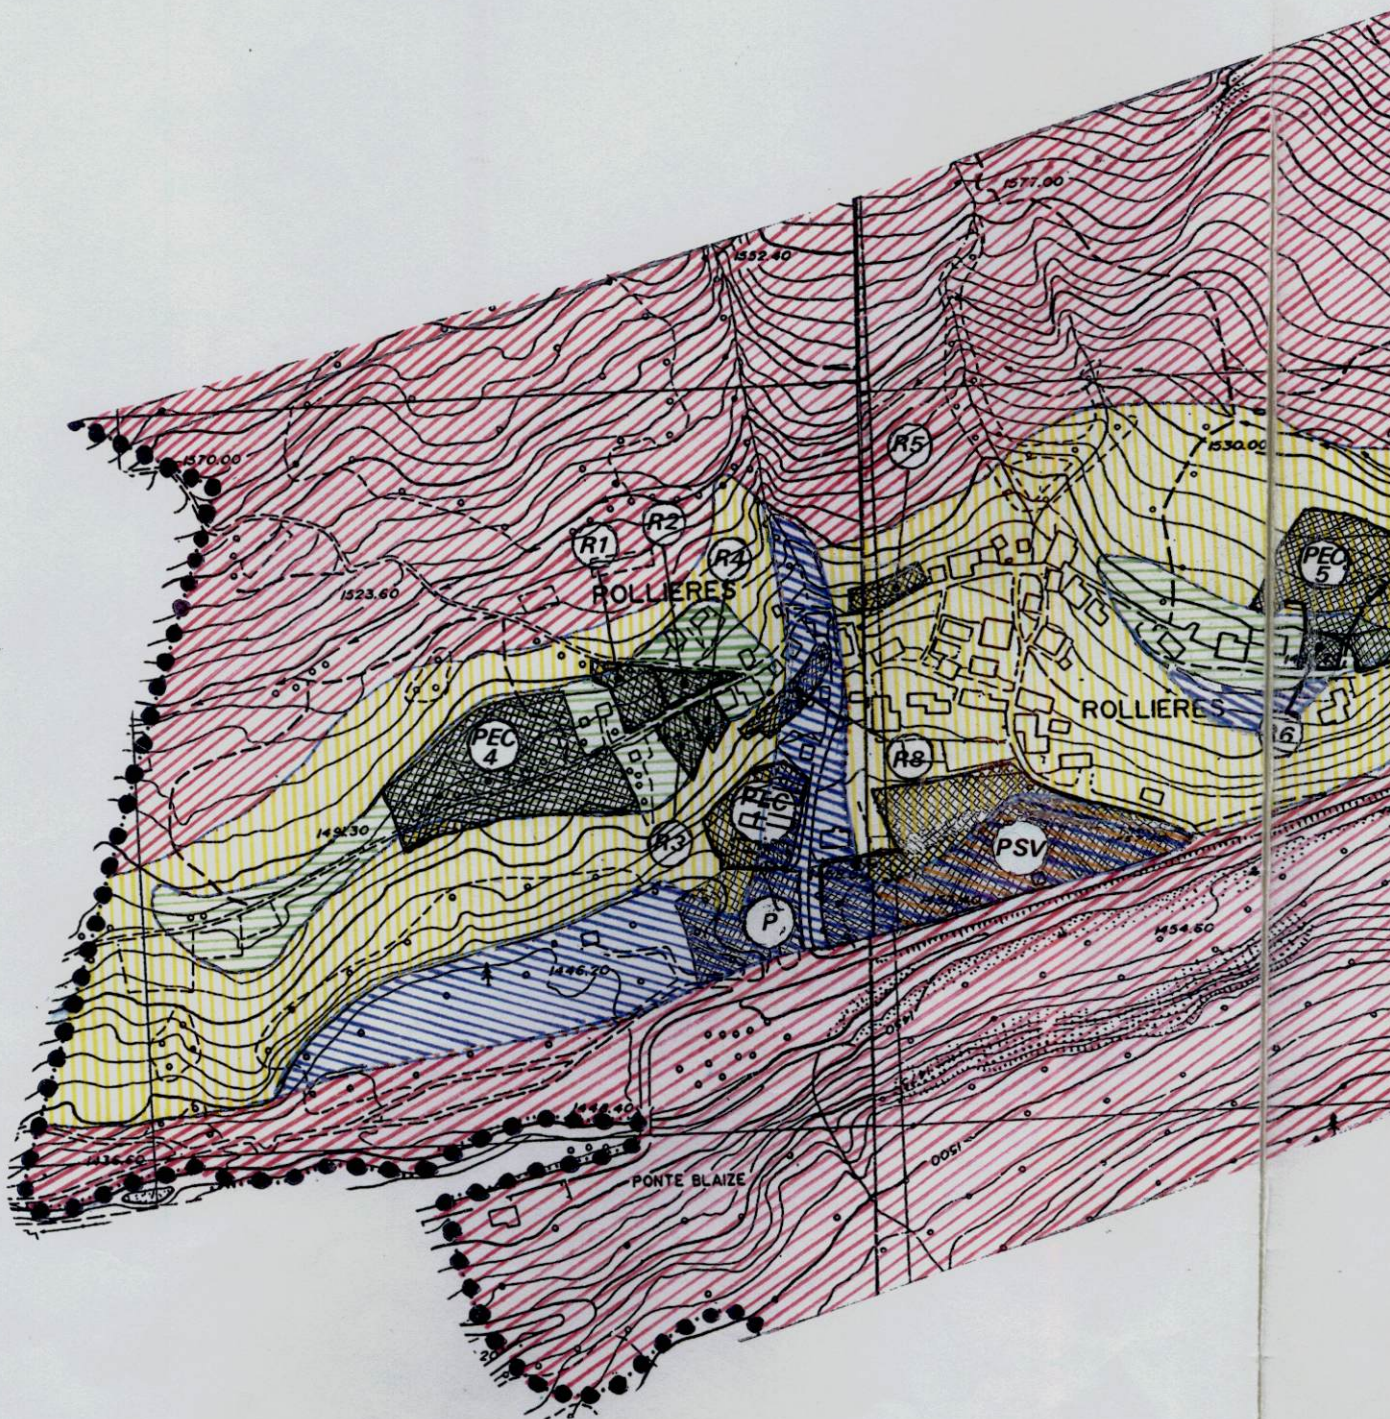
- Localizzazione dei principali interventi urbanistici previsti

Base topografica: C.T.P. scala 1:5.000 (tavv. 171032 - 171033 - 171061 - 171071 - 171074)

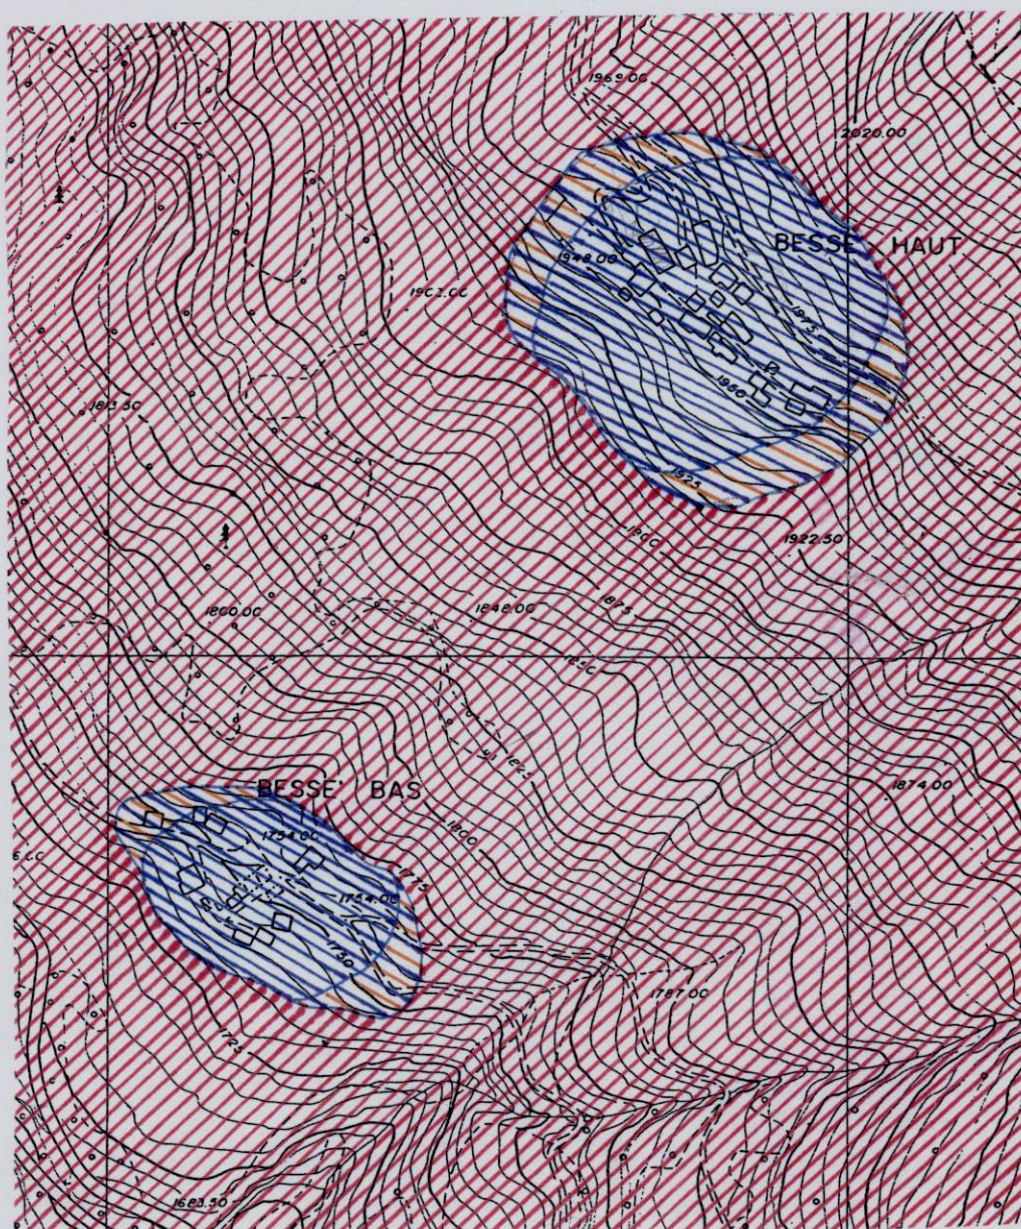
# TAV 4

**VALANGA OVEST DI PASSO S. GIACOMO (16)**

- **Localizzazione:** ad E di Bessè Haut e Bessè Bas, si origina dalla cresta del M. Querellet-Punta Rognosa, a q.2.580.

- **Descrizione:** la fascia di territorio investita, nelle porzioni sommitali sino a q.2.200 circa, ha una larghezza di circa 500 m.; successivamente si restringe assolvendosi in un'incisione torrentizia per arrestarsi intorno a q. 1.600, in prossimità del Ripa.
